Referat fra ordinær generalforsamling i E/F Bella Vista

Arbejdsnotat – stålprofiler m.m.
Vedrørende ejendommen Bellavista - Klampenborg.

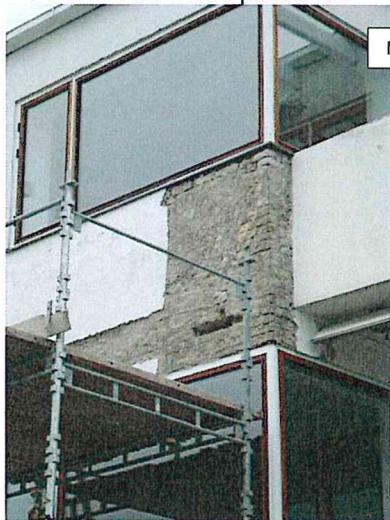
Foto 1 Afhugget puds sydføj

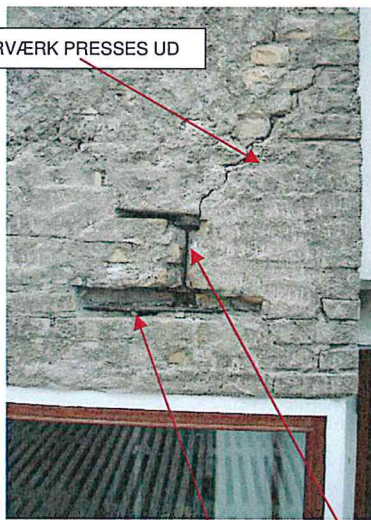
Foto 2 Jern bag mursten

B. Enderne af bjælkelagets jern ligger ca 7cm tilbage for pudsens, det pågældende synlige jern bag den udtagne mursten (se foto 3) er meget tæret og dermed udvidet og har presset murværket ud mod hjørnet/altansiden – derved opstår en tydelig skrå sætningsrevne i brystningsmurværket.

- Rustne jerndragere over vinduer (givetvis kun det yderste jern) og rustne ender på etageadskillelsens jernbjælker skal frilægges (mursten fjernes) og rustbehandles. Samtidig med frilægningen afrensens og rustbeskyttes jernene, jern der er væsentligt svækket grundet tæring udskiftes til ny rustfri/rustbeskyttede jern.

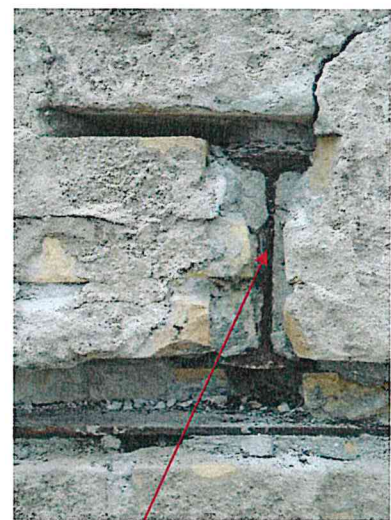
Foto 3 Tærede jern

Jernene har ligget bag pudsens i 80 år og har siden opførelsen 1934 været påvirket af fugt gennem puds og ved kondensering ved bjælkelagsender, problemer der er forværret og accelereret grundet revnedannelser og manglende vedligeholdelse (maling) af pudsoverfladen, - i det frilagte område er anvendt kalkmørtel tæt ved jernene – kalkmørtel nedbryder jern.

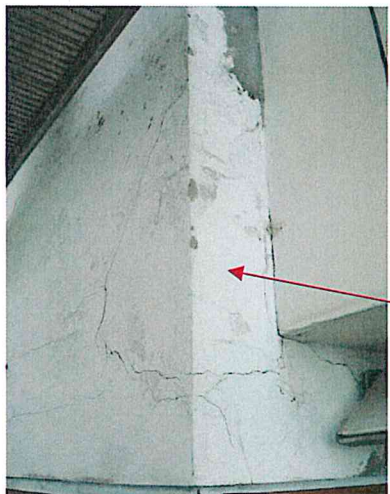
Foto 4 Revner i puds sydføj

De pågældende revner i pudsens viser sig i områder hvor der er placeret jerndrager over vinduer og hvor enderne af bjælkelagets jernprofiler ligger.

A. Jerndragerne er indspændt ca. 2.30meter i murværket (se tegning). Jernene udvider sig når de tære og presser dermed murværk og puds ud eller ned. Derfor ses tydelige vandrette pudsrevner ca 30cm over vinduer, murværket her trykkes nedaf og trykker på vinduernes karme. Revnerne fortsætter i murværket ved siden af vinduerne hvor de indspændte jern ligger.

Reparation af de pudsede facader bør foretages samtidig med reparation af tærede jærndragere og dermed indgå i en samlet plan herfor.

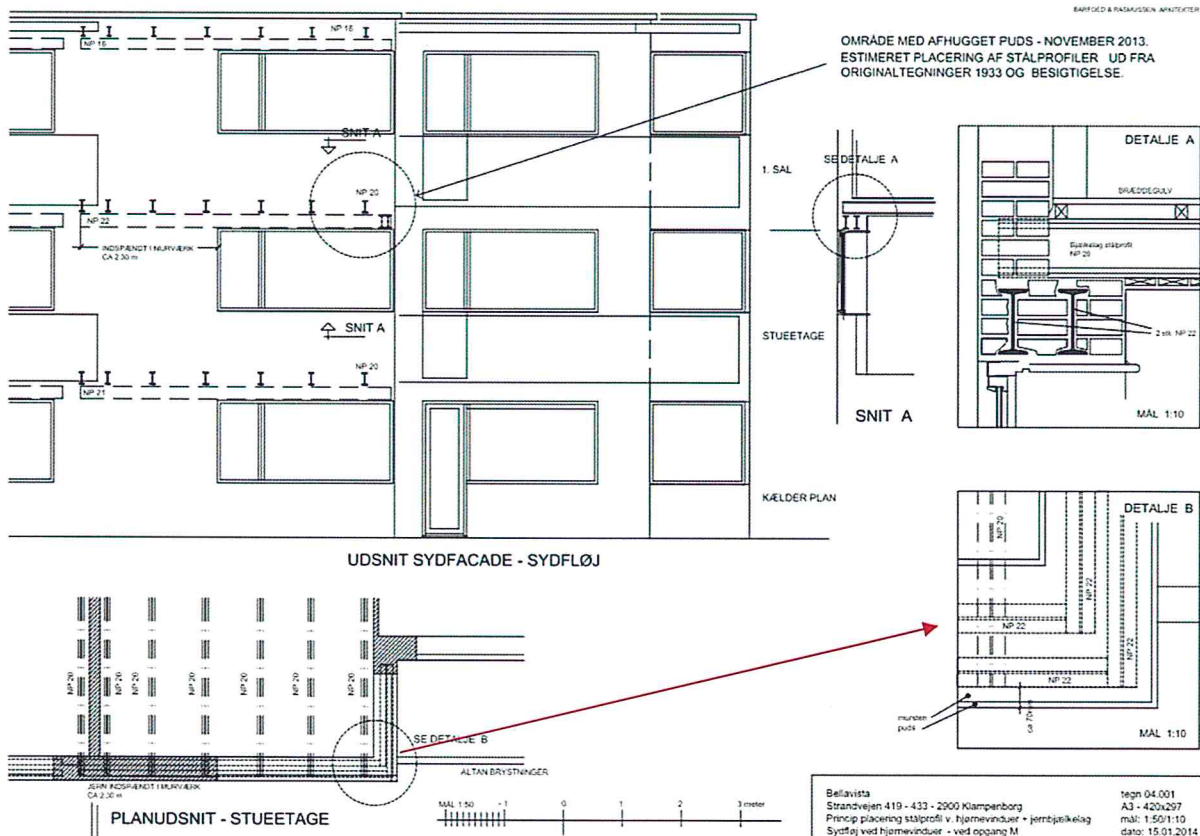
ENDE AF BJÆLKELAGS-JERN HAR UDVIDET SIG OG PRESSER MURVÆRK UD

OVERSIDE AF YDERSTE VINDUERDRAGE-JERN

PUDSOVERFLADER MED REVNER - FØR PUDSEN AFHUGGES

- Der er usikkerhed om belastningskravet til disse hjørnevinduers jerndragere og hvordan belastningen af bjælkelaget overføres til murværket, på originaltegning er ud for hjørnevinduer vist et skråt placeret stålprofil til aflastning, der muligvis er udeladt/ændret ved opførelsen. - Overføres belastningen fra bjælkelaget direkte på hjørnevinduernes jerndragere viser en beregning at jerndragerne er udnyttet med 95% af sin bæreevne. Er disse jerndragerne væsentligt svækket grundet tæring er der på sigt fare for brystningsmurværkets stabilitet.

- For at illustrere problematikkerne er der på tegningen vist principper for hvordan jernene med største sandsynlighed er placeret, dette efterprøves ved frilægning af rustne jern i pågældende aktuelle område.

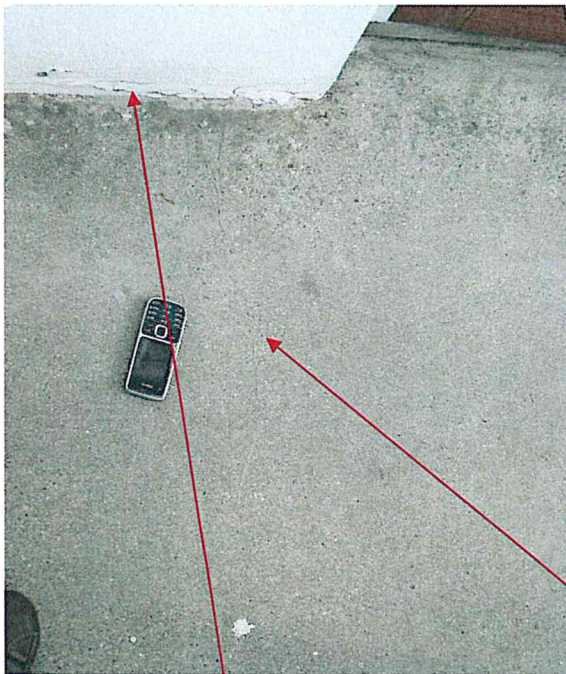
Foto 5

PUDSSKADER VED HULKEL

Det har imidlertid vist sig at nuværende altaner har begyndende revner der med stor sandsynlighed skyldes manglende eftersyn og reparationer, tildækkede altanbunde og områder med alger/mos der binder fugten.

- Møbler, trætraller, tæpper og større pottedplanter fjernes, - at overflade på beton rengøres.
- Alle altaner besigtiges og gennemgås for revner og øvrige skader/mangler.
- Skaderne udbedres umiddelbart efter en udarbejdet strategiplan, - det bør undersøges om altanbunde med fordel kan overfladebehandles og dermed sikres længere levetid. Altanbrystninger afrenses for alger/mos og males.

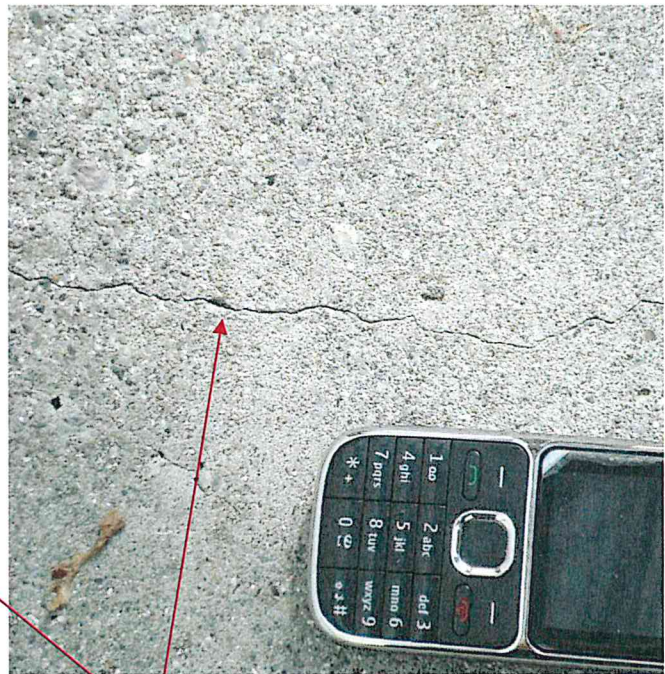
Foto 6

REVNE I ALTANBUND

I områder med synlige revner vil skaderne eskalere kraftigt hvis reparation udsættes og der vil opstå ny revner grundet ophobning af vand og fugt, særligt på altanpladen.

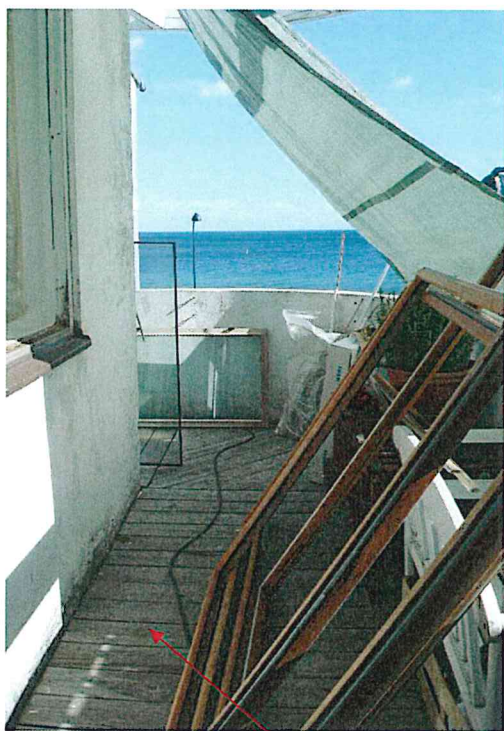
Foto 7

TRALLER UDLAGT PÅ ALTANENS
BETONBUND

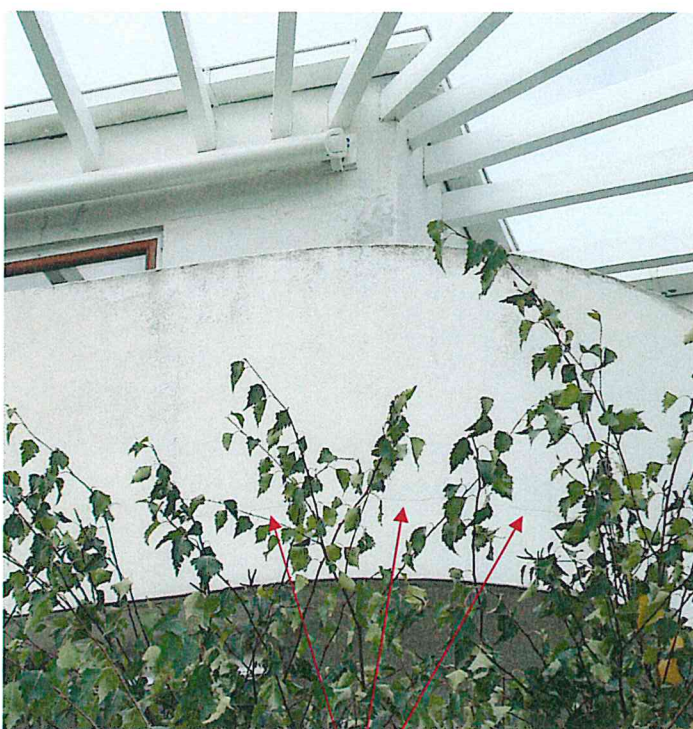
Foto 8

VANDRET REVNE I ALTAN BRYSTNINGS
YDERSIDE
