Registreringsskema, Bellevuevej nr. 1 - 7

Registreringsskema, Strandvejen nr. 419 - 433

BELLEVUEVEJ NR. 1, ST. TV.

Registrering udført den 12. september 2006

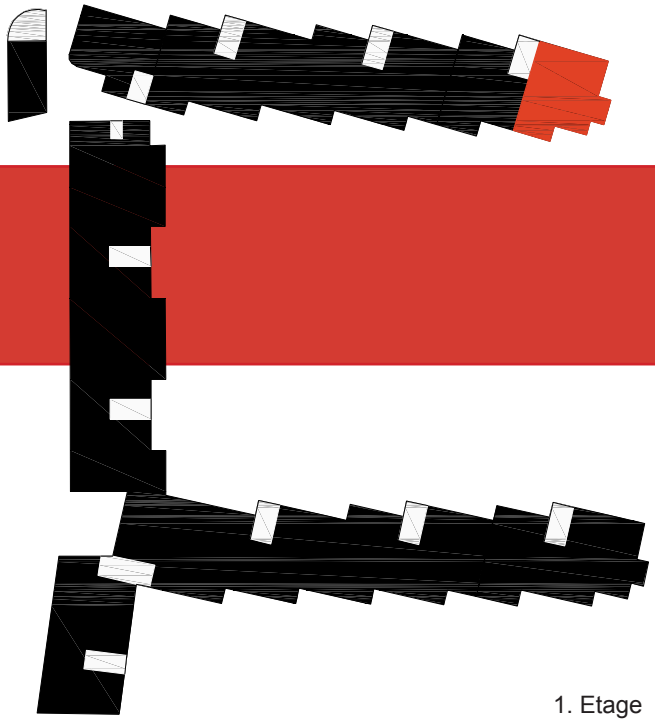
1. Etage

Væsentlige ændringer
Rummet er ryddet totalt og istandsættelse pågår.
På baggrund af mærkerne på det originale bræddegulv formodes det, at skabselementerne oprindeligt har stået direkte ovenpå bræddegulvet. Den oprindeligt synlige del af gulvet har en hvidlig bemaling, og herovenpå et lag spartelmasse.

Væsentlige ændringer
Rummet er ryddet totalt og istandsættelse pågår.
Spor efter en oprindelig døråbning ind til soveværelset.

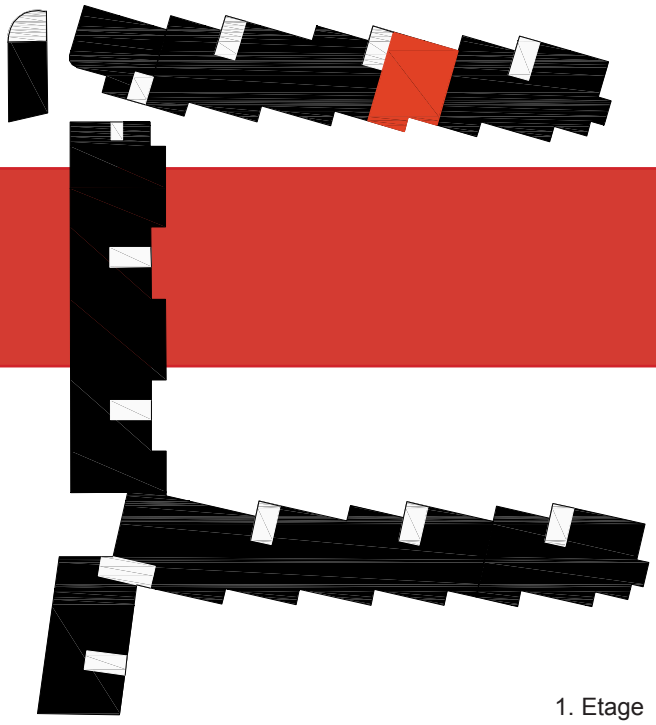
1. Etage

Væsentlige ændringer
Det originale køkken er erstattet af et hvidt element-køkken.
Fliserne på væggen mod badeværelset er dog bibeholdt.
Det originale bræddegulv anes under flisebelægningen ved opvaskemaskinen.
Dørtrin mellem køkken og entré er fjernet.

Væsentlige ændringer
Sanitet og armatur er udskiftet.
Døren til soveværelset er bibeholdt.

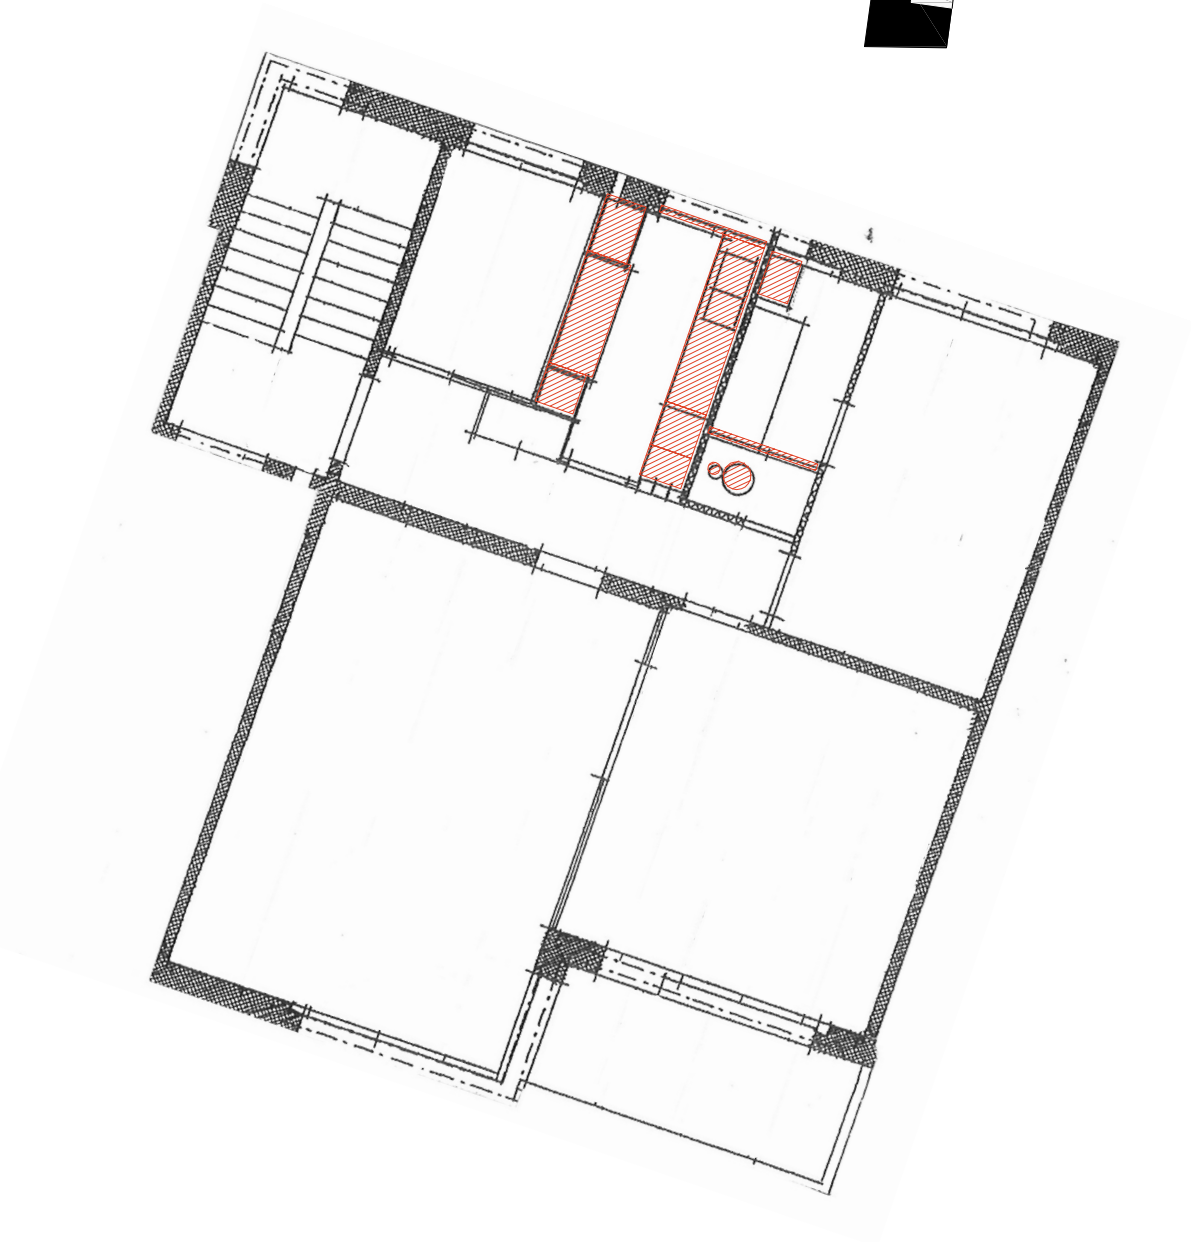
Væsentlige ændringer
Alle dørtrin er fjernet med undtagelse af dørtrinnet til kammer. De fjernede dørtrin er erstattet af nyere parket-gulv, der ligger i plan med de øvrige gulvbelægninger.
Det oprindelige gulv i entréen er erstattet af et flisegulv svarende til det i køkkenet.
Alle døre er hvidmalede.

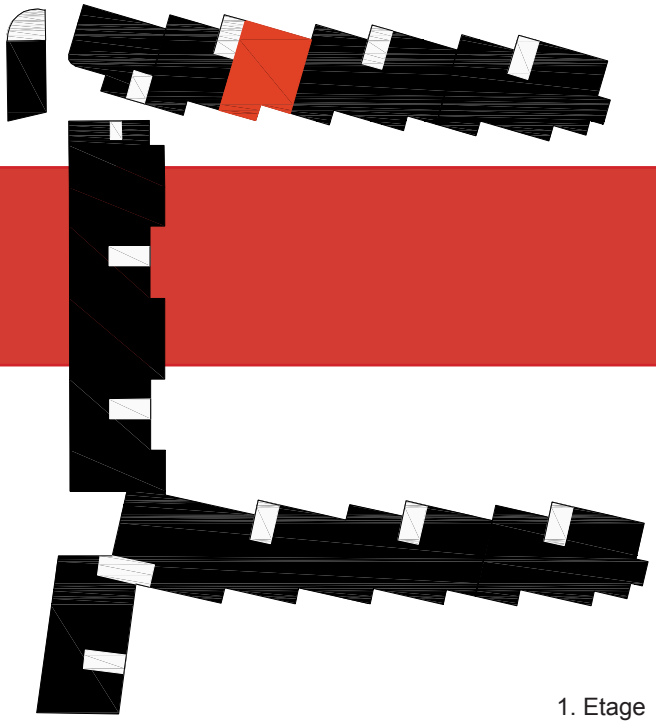
1. Etage

Væsentlige ændringer
Det indbygede skab i kammeret er flyttet ud i forlængelse af skabet i entreen. Glasset i døren mellem salon og stue har oprindeligt været klart, men fremstår i dag med et rudeformet mønster i stærke farver. I salonen er hjørnet mod trappeopgangen beklædt med samme type vægflise som i køkkenet , hvilket indikerer, at rummets funktion er oprindelig.

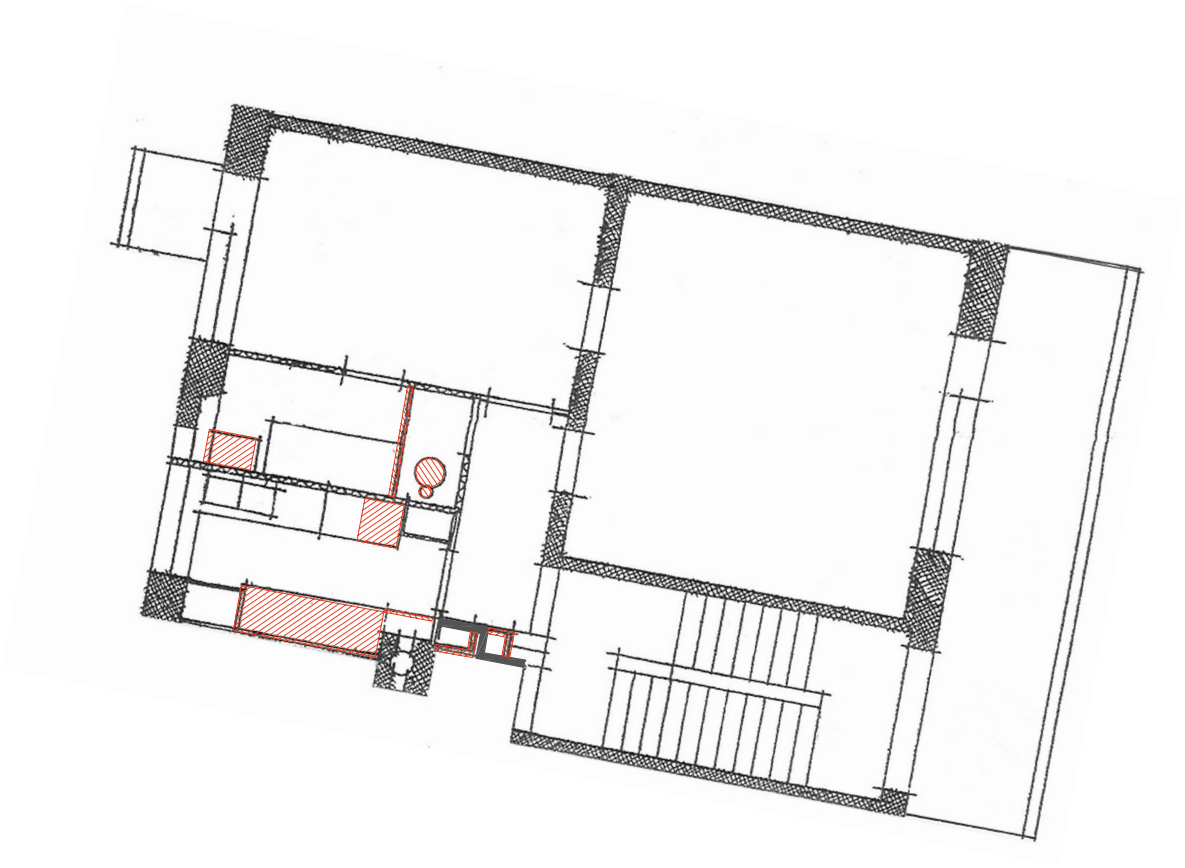
3. Etage

Væsentlige ændringer
Skabselementerne under stålbordpladen er originale, hvorimod underskabene på den anden langvæg er udskiftet. Der er en formmæssig sammenhæng mellem de originale og de senere tilkomne skabselementer, selvom profilet er et andet. Køkkenet er desuden suppleret med overskabe langs den ene væg.
Den originale låge til affaldsskakten er bibeholdt.
Ligeledes er den originale rørføring gennem væg bibeholdt, men blandingsbatteriet udskiftet.

Væsentlige ændringer
Den originale sæbeskål er erstattet af en anden og mindre sæbeskål, der også er indmuret.
Den nedeste række vægfliser langs badekarret er udskiftet. Både flisens farvenuance og fugens bredde er en anden end i resten af rummet.
Døren til soveværelset er bibeholdt.

Væsentlige ændringer
De indbyggede skabe i soveværelset er ikke oprindelige, men placeringen og opbygningen er principielt den samme som ved de originale skabe.
I entréen er lågen på det indbyggede skab udskiftet.
I stuen er vinduespladen beklædt med en tynd masonitplade.
Som overgang mellem væg og loft er der både i stue og soveværelse placeret en liste, som i sit formsprog har en vis lighed med dørgerichterne.

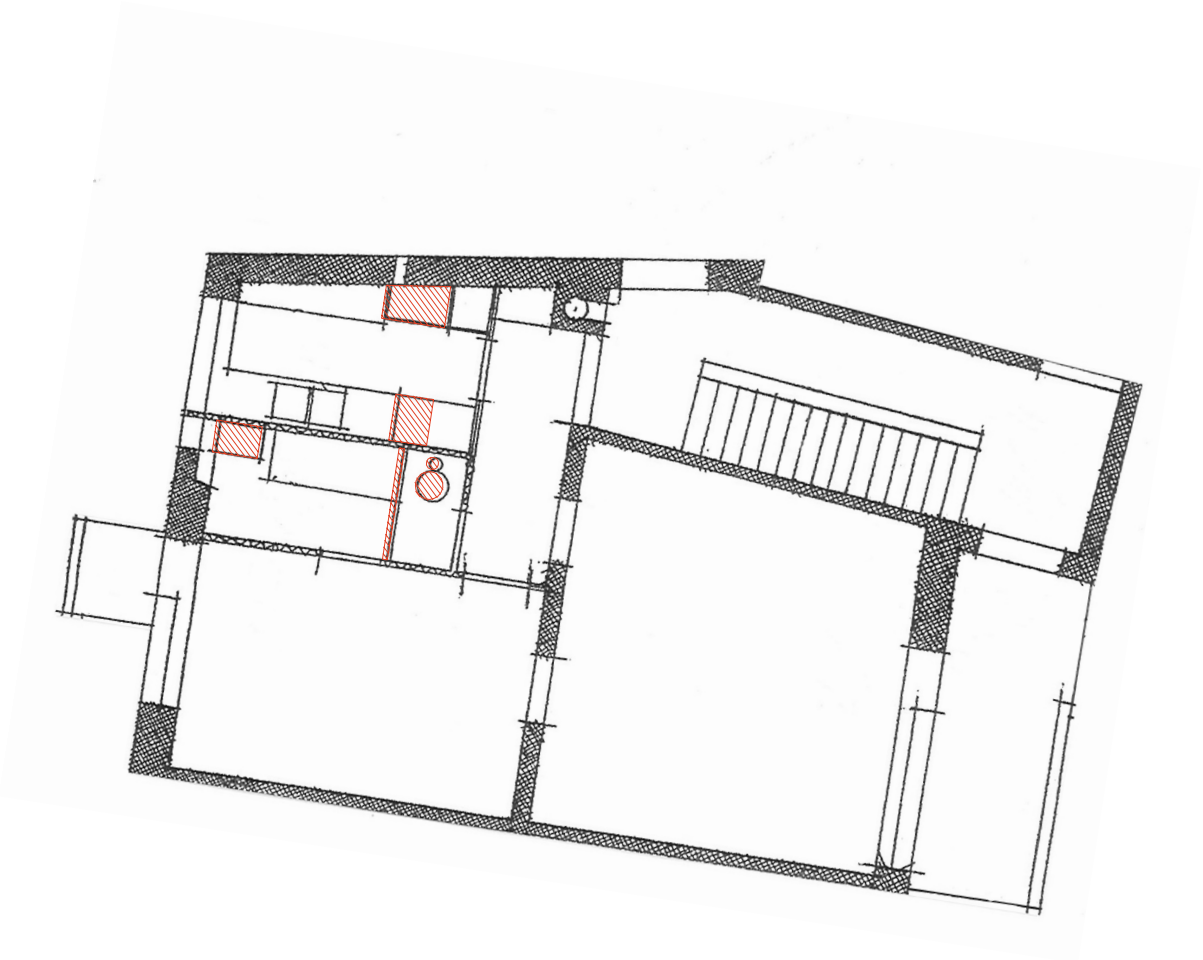
1. Etage

Væsentlige ændringer
Skabselementerne er blevet suppleret med nyere overskabe på ydervæg og bordpladen på denne væg er blevet skiftet ud til en ny i linolium.
Et enkelt højskab er fjernet for at gøre plads til et køle-/fryseskab.
Den oprindelige rørføring gennem væg er bibeholdt, men blandingsbatteriet udskiftet.

Væsentlige ændringer
Badeværelset fremstår meget intakt, men som i mange af de øvrige lejligheder er sanitet og armatur med tiden udskiftet.
Døren til soveværelset er bibeholdt.

Væsentlige ændringer
Døre mellem stue og entre samt mellem stue og soveværelse er fjernet. Ligeså er dørtrinene mellem de enkelte rum.
Et af de indbyggede skabe i soveværelset er delvist fjernet.

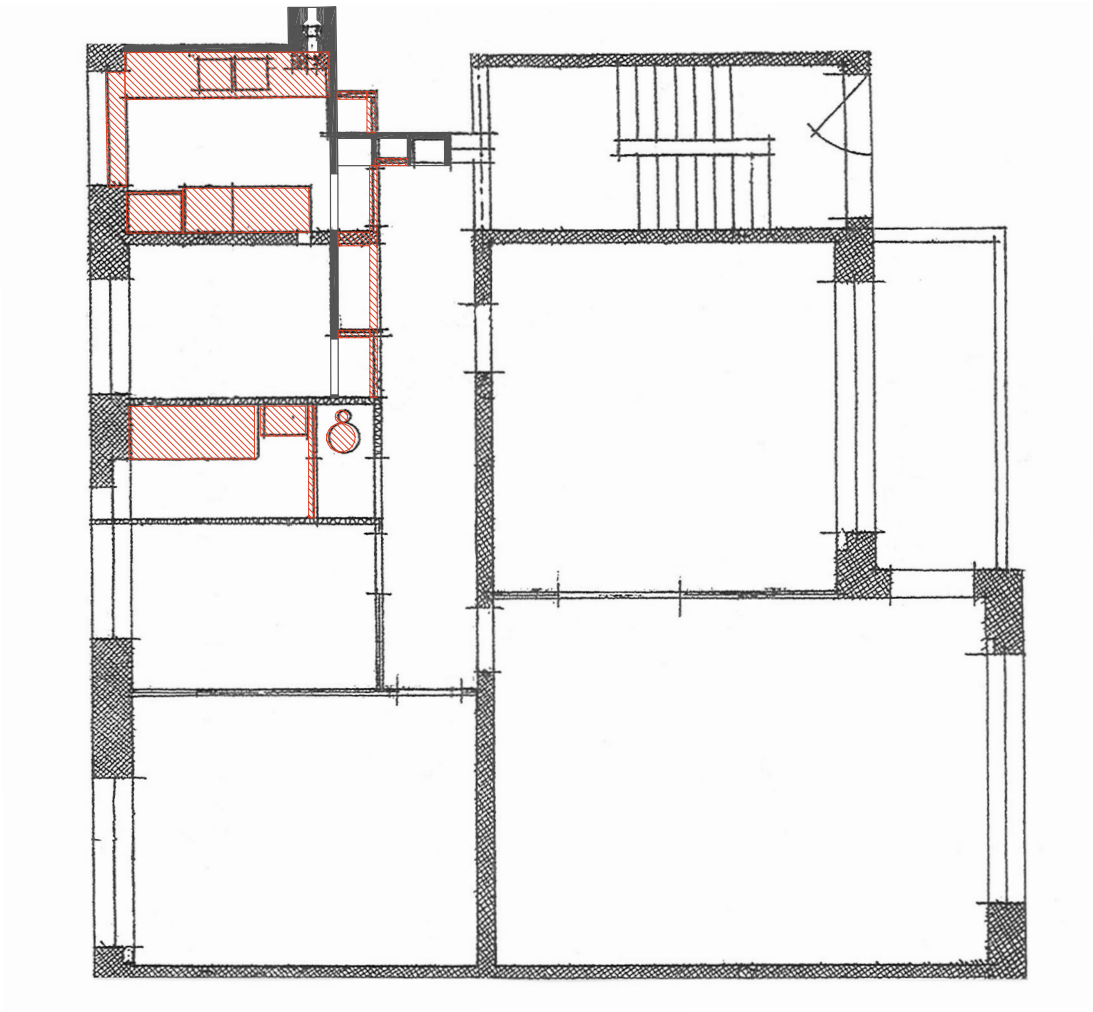
1. Etage

Væsentlige ændringer
Det oprindelige køkken er udskiftet. I det nuværende køkken er der underskabe på ydervæg samt under- og overskabe på væg mod nabo, men ingen skabselementer på væggen mod kammeret.
De originale fliser er bibeholdt og på væggen mod kammeret suppleret med nyere. De nyere fliser er fint tilpasset de oprindelige i farve og dimension. Det er primært i profilet på den øverste række fliser, at de nyere fliser skiller sig ud fra de oprindelige.
Den originale låge til affaldsskakten er bibeholdt.

Væsentlige ændringer
Nyere badeværelse, hvor de originale fliser er genbrugt i brusenichen ved vinduet.
Nedhængt loft med indbygget belysning.

Væsentlige ændringer
I overgangen mellem væg og loft er der i stuerne placeret en kraftig liste, der i sit formsporg har en vis lighed med vinduespartiernes indfatninger.
De indbyggede skabe i soveværelset er suppleret med overskabe.
Alle døre er hvidmalede.
I stuer og entré findes det originale parketgulv, ligesom bræddegulvet i de to kamre er originalt. Soveværelset har et nyere parketgulv.

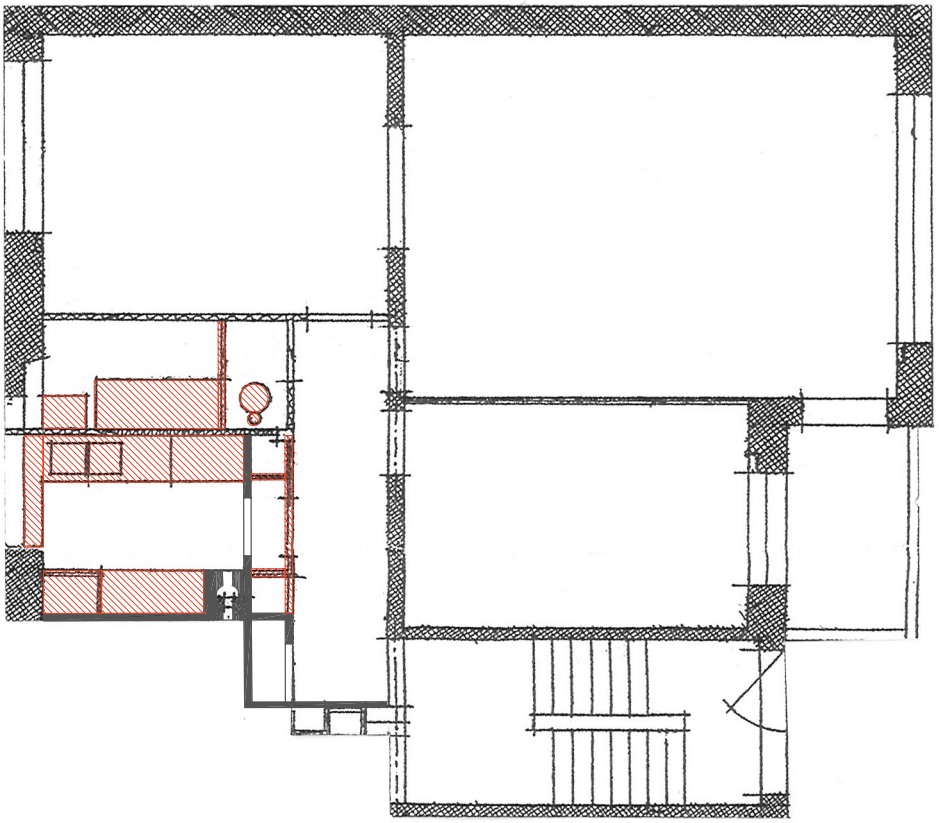
1. Etage

Væsentlige ændringer
Det oprindelige køkken er udskiftet. Det eksisterende køkken består af under- og overskabe samt enkelte højskabe. Højskabenes placering er oprindelig. Rørføringen gennem væg er bibeholdt, men blandings-batteriet er udskiftet.

Væsentlige ændringer
Det originale badeværelse med badekar er erstattet af et nyere med bruseniche. Gulvet fremstår med sorte og hvide skaktternet fliser, mens vægfliserne er hvide. Vægfliserne har samme dimensioner som de oprindelige vægfliser, men afsluttes højere oppe.
Den sorte hulkehl er genanvendt.
Loftet er nedhængt og med indbygget belysning.

Væsentlige ændringer
Alle døre - med undtagelse af hoveddør og dør til badeværelse - er udskiftet til døre i glas, men de originale dørgreb er genbrugt. Dørene er alle hvidmalede med undtagelse af hoveddøren.
Dørtrin er fjernet og egestave lagt ned i plan med gulvene.
I den lille stue er en skabsvæg opsat. Skabene er i sit formsprog i tråd med de oprindelige i soveværelserne.
Vinduespartiet i soveværelset fremstår som oprindeligt uden indbygget reol.
Lejligheden har parketgulve i stuer og entré. I soveværelset er lagt et nyere egeparketgulv.

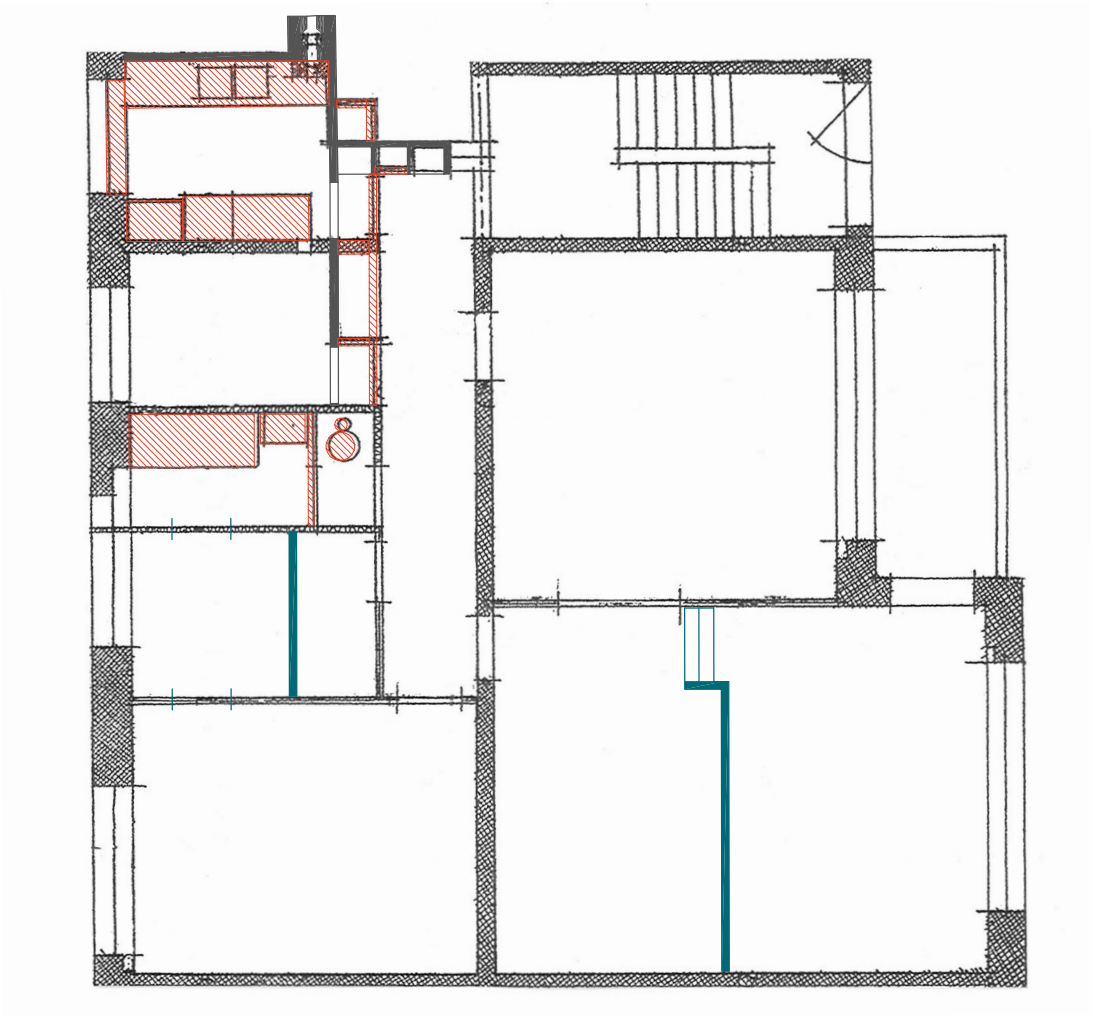
2. Etage

Væsentlige ændringer
Det originale køkken er udskiftet. Det eksisterende elementkøkken består af under- og overskabe, men har ingen højskabe.
Det ene af de tre indbyggede skabe på entréens endevæg er inddraget i køkkenet, idet køleskabet er placeret i skabet.
Den originale låge til affaldsskakten er bibeholdt.

Væsentlige ændringer
Nyere badeværelse med klinkegulv og bruseniche.
Loftet er nedhæng og har indbygget belysning.
En dør fører fra badeværelset ind til garderobegangen.

Væsentlige ændringer
Garderobegangen formodes ikke at være original, men døre, gerichter og fodpaneler har samme formsprog som i resten af lejligheden. De indbyggede skabe ligner ligeledes skabene i soveværelset, dog med andre låger og med en indfatning svarende til dørgerichterne.
Et fast repos er opbygget i halvdelen af den store stue.
Alle rum har parketgulv - gulvene i soveværelse, kammer og garderobegang dog nyere. Det formodes, at disse oprindeligt har været bræddegulve.
